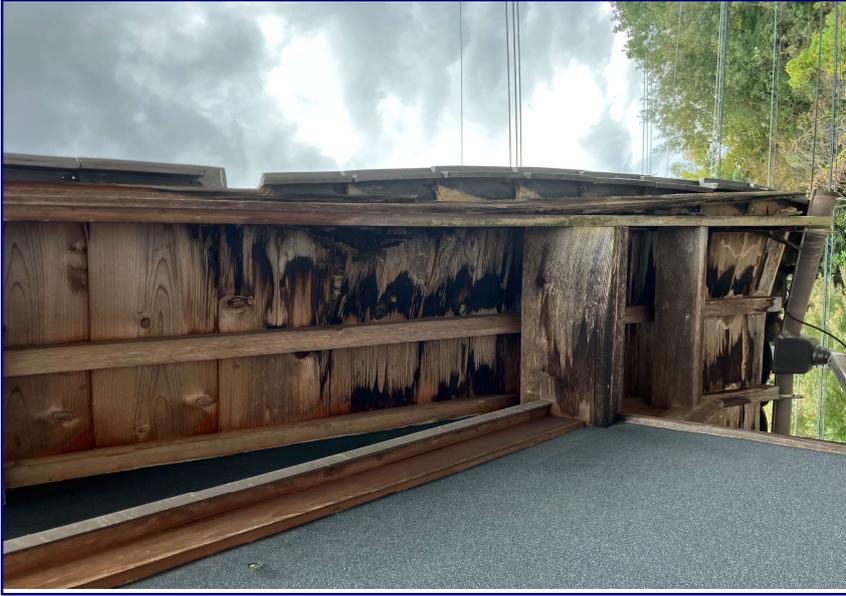
指定部位  
大屋根南西角

屋根下地が腐ってしまっています。

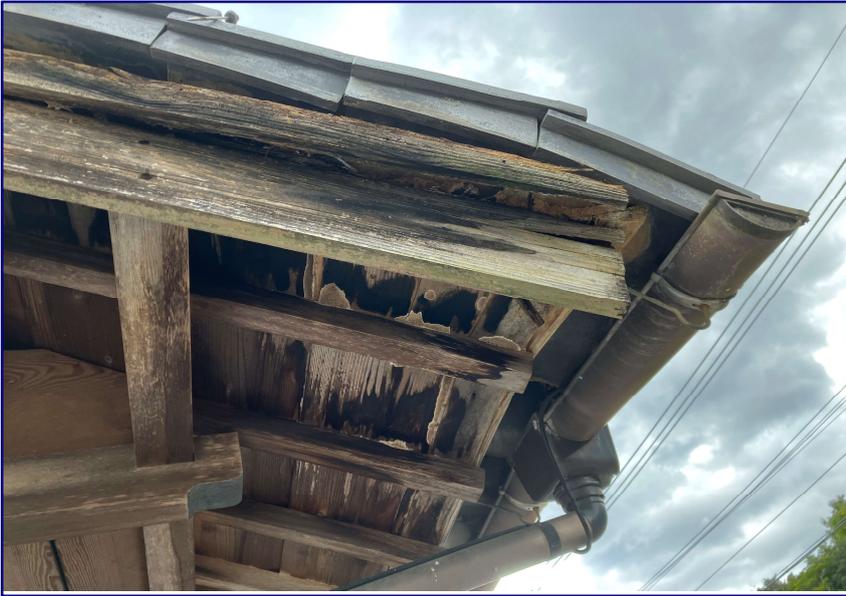
指定部位  
大屋根南西角

登り淀、瓦座、広小舞、垂木裏板は状態がかなり悪く、交換が必要な状態です。破風板も傷んでいますが、使用可能な範囲です。

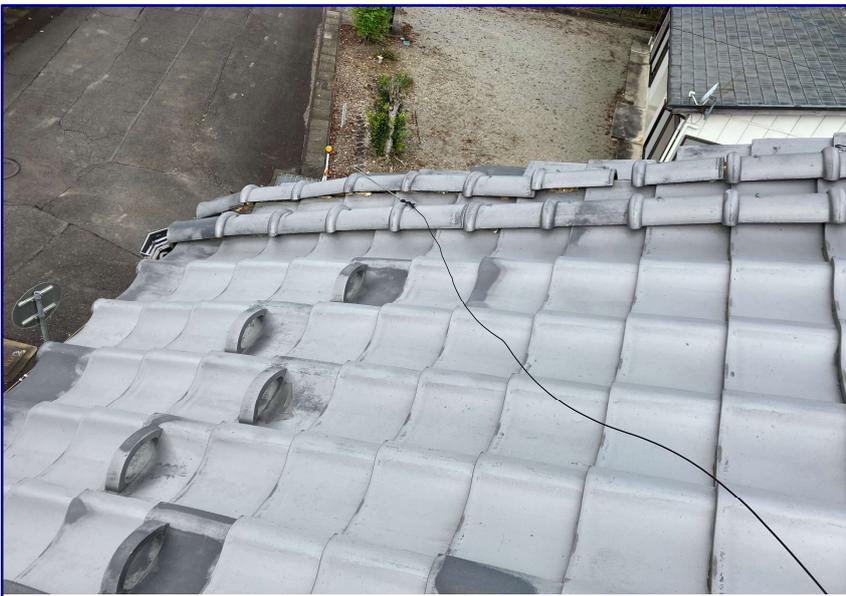
指定部位  
大屋根南西角

上から見た状態です。瓦がずれてしまっており、そこから水が入り、下地が腐ってしまったようです。

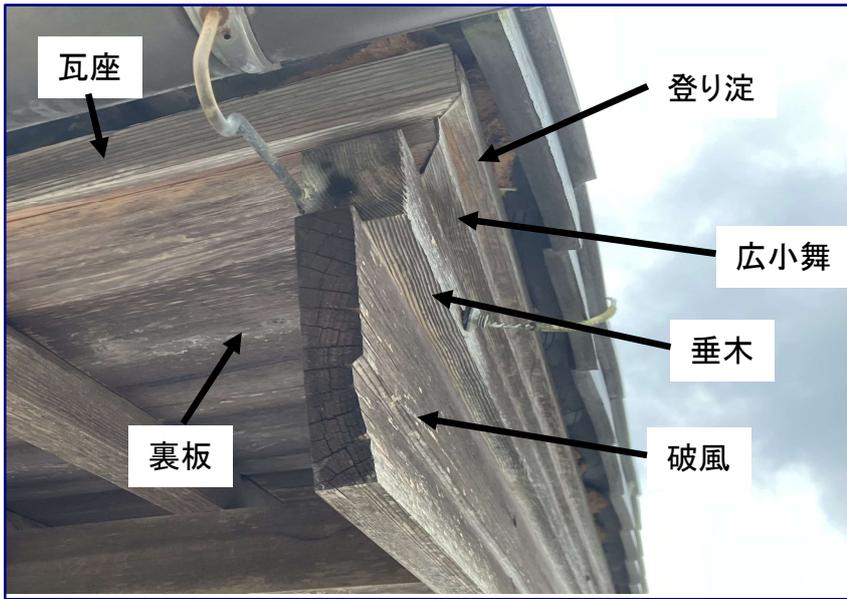
**指定部位**  
**大屋根北西角**

反対側の状態の良い下地です。

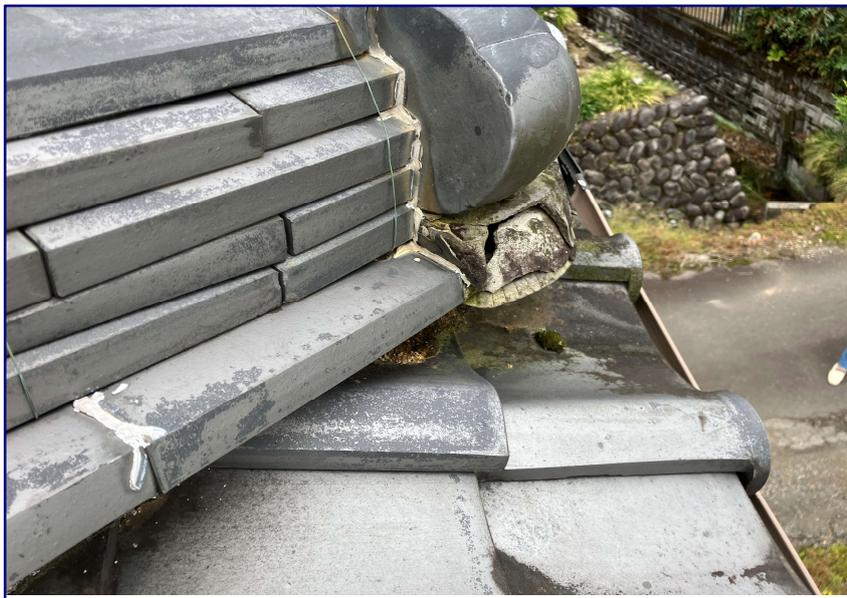
**指定部位**  
**下屋根南東隅鬼**

隅鬼の台座が凍て割れを起こしています。緊急性がそれほど高くないので、今回の見積りには含まれていませんが、将来的に直す必要があります。
